Bureau de la sécurité des transports  
du Canada

# RAPPORT D'ENQUÊTE SUR UN ÉVÉNEMENT AÉRONAUTIQUE

## A99H0003

### PERTE D'ESPACEMENT

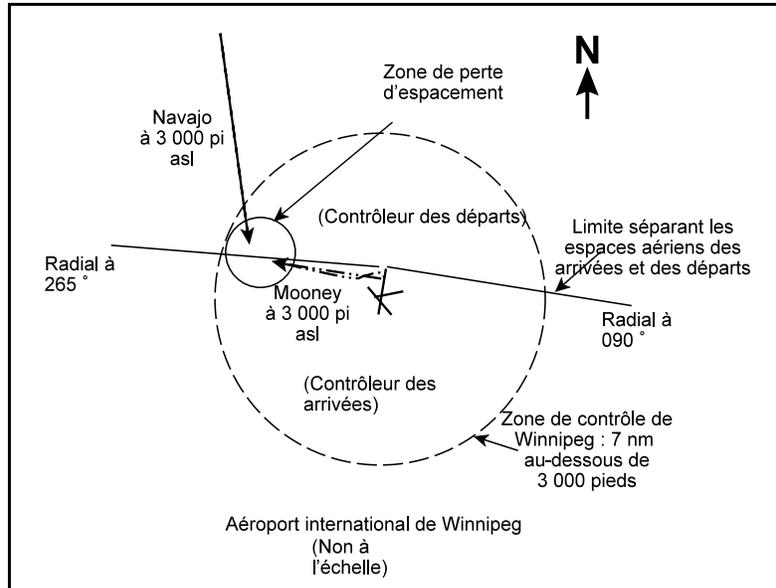
Ni le contrôleur des arrivées ni le contrôleur des départs ne savaient que les deux appareils se rapprochaient l'un de l'autre à la même altitude avec un espacement radar inférieur aux exigences applicables (voir la figure 1). C'est le contrôleur des données qui a signalé le conflit au contrôleur des arrivées. Le contrôleur des arrivées a aussitôt ordonné au Navajo de descendre à 2 500 pieds et, six secondes plus tard, à 12 h 19 mn 33, il a transmis des renseignements sur le trafic concernant le Mooney. À 12 h 19 mn 34, le contrôleur des départs a transmis au Mooney les renseignements sur le trafic concernant le Navajo. Neuf secondes plus tard, le pilote du Mooney a signalé qu'il avait l'appareil en vue. L'analyse des données radar enregistrées indique que le Navajo est passé devant le Mooney à une distance de 0,53 nm et à 300 pieds au-dessous du Mooney, alors que dans cette zone l'article 801.08 du *Règlement de l'aviation canadien* (RAC) exige un espacement latéral de 3 nm ou un espacement vertical de 1 000 pieds. Les contrôleurs ne disposent d'aucun dispositif d'alerte de conflit opérationnel pouvant les prévenir de l'imminence d'un conflit.

Figure I - Le Navajo et le Mooney, à la même altitude et distants de 1 nm à 12 h 19 min 35

La perte d'espacement s'est produite parce que le contrôleur des arrivées et le contrôleur des départs ne surveillaient pas assez étroitement les appareils sur leur écran radar et les ont laissés se rapprocher à une distance inférieure à l'espacement latéral de 3 nm ou à l'espacement vertical de 1 000 pieds stipulés dans l'article 801.08 du RAC et les normes connexes.
